## 志成牌 ZC-600ST 型 SUS-304 鍛造法蘭 JIS-10K (A182)

報告號碼: HL20211/2024  
頁數: 1 of 6  
日期: 2024年03月25日

產品名稱：304 不銹鋼防震軟管(ZC-600)

1. 耐水壓試驗
2. 耐久性試驗 - 壓縮
3. 耐久性試驗 - 橫向
4. 金屬材質分析試驗

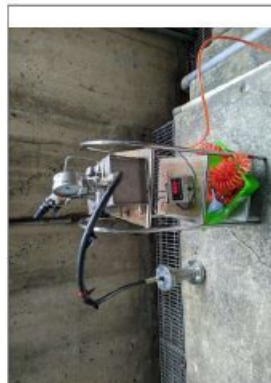
1. 耐水壓試驗：
  - (a). 將測試樣品連接水壓試驗設備。(如照片 B 所示)
  - (b). 逐漸施加一水壓於樣品內，直到水壓達  $20 \text{ kg/cm}^2$ ，並保持 1 分鐘。
  - (c). 目視檢查樣品，是否發生明顯或滲漏現象，並記錄任何發現。

| 測試樣品 | 結果 |
|---|---|
| 304 不鏽鋼防震軟管 (ZC-600) | 目視檢查樣品，無滲漏或損壞的情況發生。 |

照片 B: 水壓測試

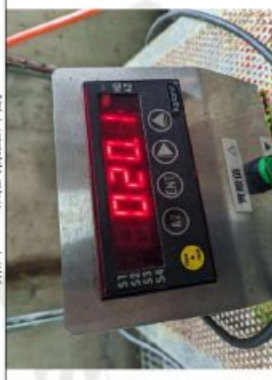
照片 C: 水壓測試

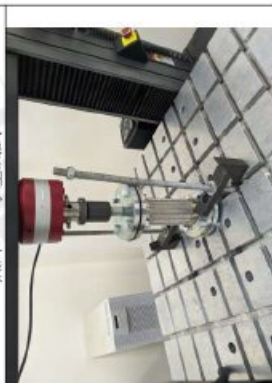
2. 耐久性試驗—壓縮
  - (a). 將樣品固定於試驗平台上。(如照片 D 所示)
  - (b). 施加一垂直向下的壓力, 直到設備位移至 28 mm 後釋放力量, 使其回復至原點, 視為一個循環。
  - (c). 執行測試 100 次循環或到樣品產生損壞時停止, 速率: 1 cycle/min。
  - (d). 測試後, 目視檢查樣品結構是否損壞。
  - (e). 加壓筒尺寸:  $\varnothing$  50 mm

| 樣品 | 測試次數 | 結果 |
|---|---|---|
| 304 不鏽鋼防震軟管 (ZC-600) | 100 次 | 目視檢查樣品無損壞現象。 |

照片 D: 耐久性試驗 - 壓縮

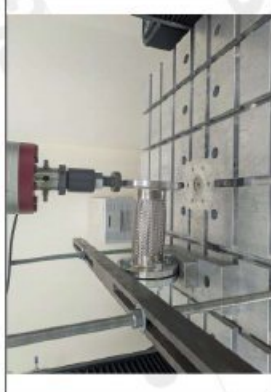
3. 耐久性試驗—橫向
- (a). 將樣品固定於試驗平台上。(如照片 E 所示)
- (b). 施加一垂直向下的壓力, 直到設備位移至 28 mm 後釋放力量, 使其回復至原點, 視為一個循環。
- (c). 執行測試 100 次循環直到樣品產生損壞時停止, 速率: 1 cycle/min.
- (d). 測試後, 目視檢查樣品結構是否損壞。
- (e). 加壓試驗尺寸:  $\varnothing 50$  mm

| 樣品 | 測試次數 | 結果 |
|---|---|---|
| 304 不鏽鋼防震軟管(ZC-600) | 100 次 | 目視檢查樣品無損壞現象。 |

照片 E: 水壓測試耐久性試驗 - 橫向

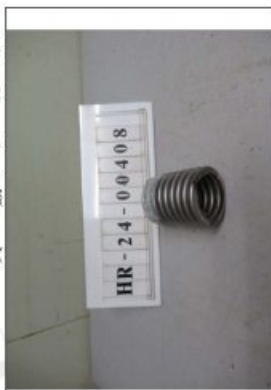
No.2 : 銀色金屬 (內層)

| 化學成份(%) | C | Si | Mn | P | S | Ni | Cr |
|---|---|---|---|---|---|---|---|
| 不銹鋼金屬軟管 | 0.02 | 0.36 | 1.17 | 0.020 | <0.001 | 7.97 | 18.12 |

照片 F: 銀色金屬(內層)
